Gutachten

Schulzentrum Reinbek

Bewertung der Raumluftsituation Quellensuche Asbestvorkommen

Projekt-Nr:	CHH-18-0077
Auftrags-Nr:	CHH-00136-18
Auftraggeber:	Stadt Reinbek Hamburger Straße 5-7 21465 Reinbek
Auftragsdatum:	23.05.2018
Projektleiter:	M. Sc. Geowissenschaften Nick Schumacher

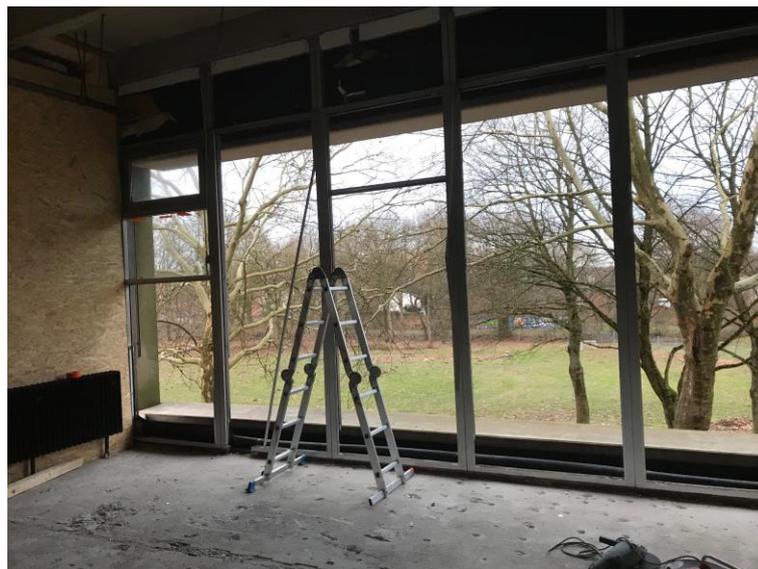
Bild 1: Während der Probesanierung des Raumes 120 wurden sämtliche Bauteile inkl. der Fassade demontiert

Die folgenden Bilder zeigen die Probesanierung des Raumes 120. Sämtliche Bauprodukte des Raumes wurden entfernt. Die Fassade wurde vollständig demontiert und durch eine provisorische Holzkonstruktion mit OSB Platten ersetzt. Anschließende Raumluftmessungen zeigten den Erfolg der Sanierung. Es wurden keine Asbestfasern mehr in der Raumluft festgestellt.

Nach der Sanierung wurden keine Asbestfasern mehr in der Raumluft festgestellt. Somit gilt die Sanierung in dem Raum als erfolgreich.

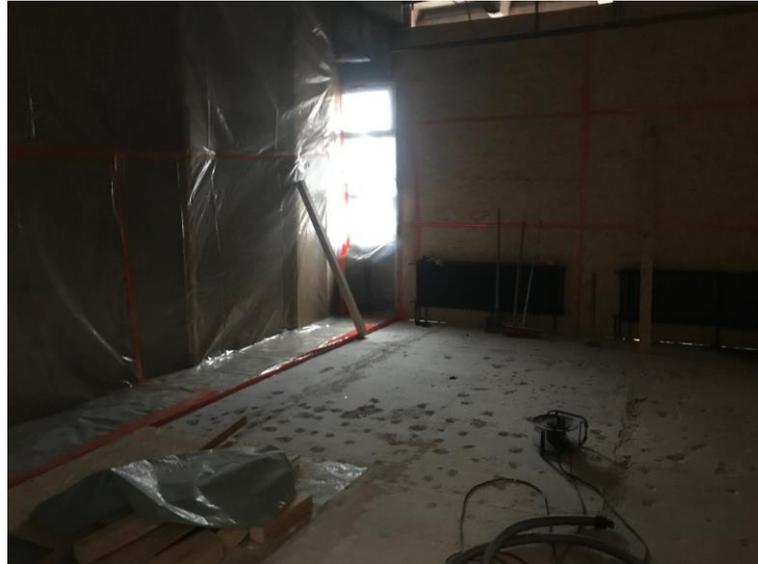
Bild 2: Zu dem Nachbarraum wurde eine Folienwand errichtet, die Fassade wurde vollständig demontiert und durch ein Provisorium ersetzt

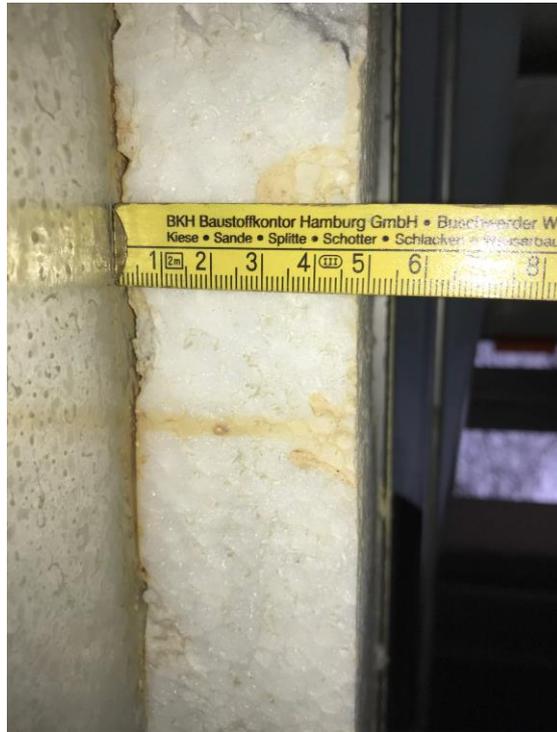
Die Plattensorte des 1. BA weist einen hellen, gelblichen, schwach klebenden Kleber auf, der augenscheinlich unregelmäßig aufgespritzt wurde.

Bild 3: Bauabschnitt 1, Mächtigkeit der Styropor-Dämmung

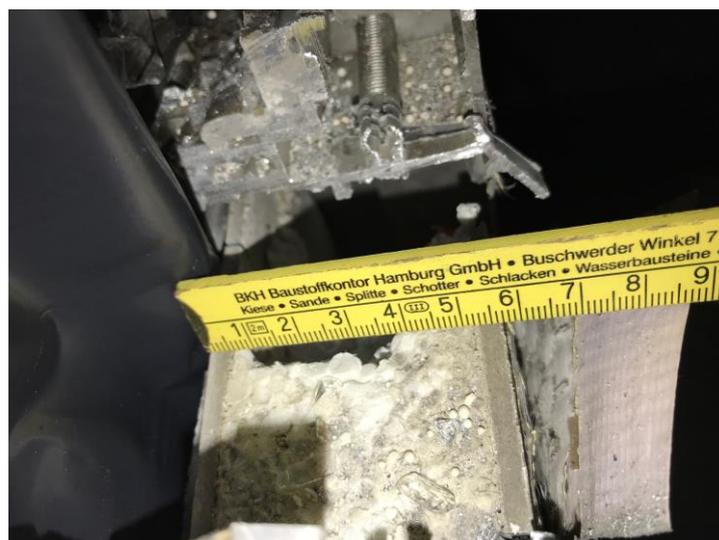
Bild 4: Bauabschnitt 1, Aufsicht auf das Sandwichelement ohne Alurahmen oben

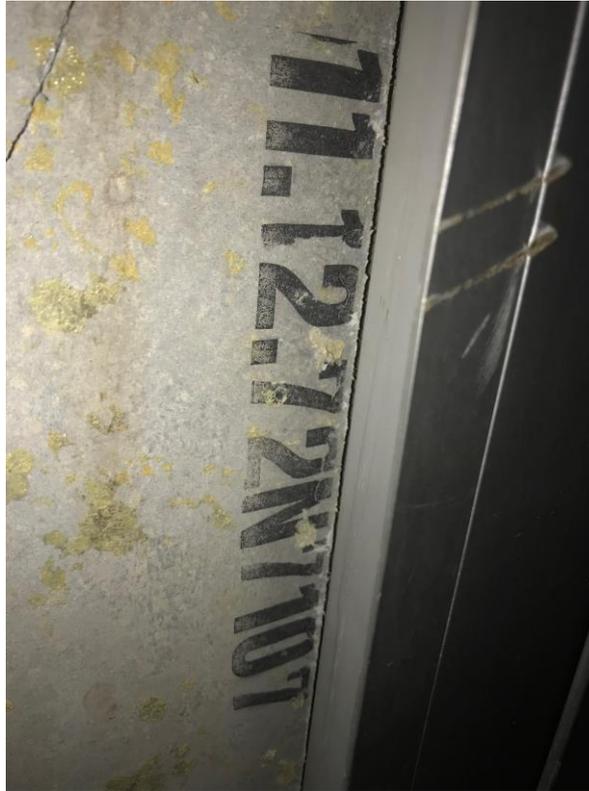
Bild 5: Bauabschnitt 1: Produktionsstempel der Firma Eternit GmbH 11.12.1972

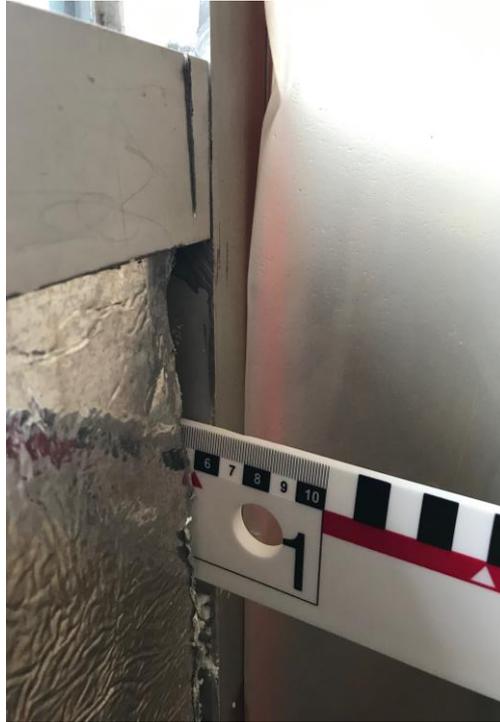
Die Plattensorte des 2. BA hingegen weist einen satt aufgetragenen, stark haftenden, augenscheinlich vollständig flächig aufgetragenen grünen Kleber auf. Die Sandwichelemente scheinen, möglicherweise aufgrund des stärker haftenden Klebers stabiler und strammer in den einzelnen Elementen verankert zu sein.

Bild 6: Bauabschnitt 2, Mächtigkeit der Innendämmung

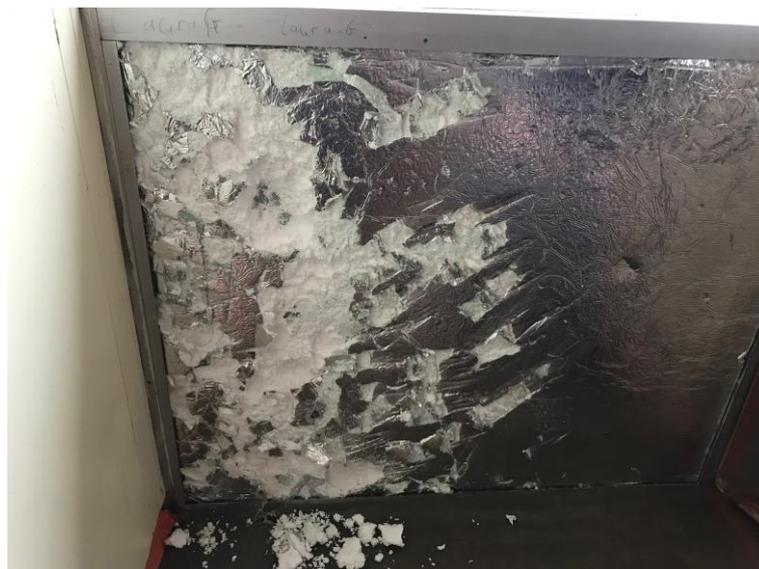
Bild 7: Bauabschnitt 2, stärker haftender Kleber der Innendämmung

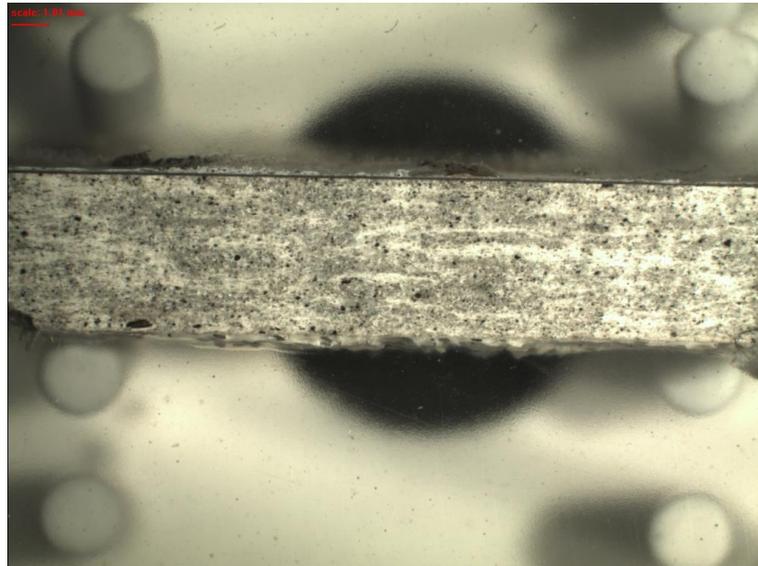
Als elementarer Unterschied wurde die Beschichtung der Plattenseiten festgestellt. Die Probe 18-203448-02-1 (Platte des Bauabschnitts 2) weist eine bereits im Lichtmikroskop erkennbare, vermutlich auf Lack basierte Schicht auf, die bei der Probe 18-203844-01-1 (Platte des Bauabschnitts 1) nicht vorhanden war. Dementsprechend kann bei der Plattensorte des 1. Bauabschnitts von einer möglicherweise geringeren bzw. gar keiner Beschichtung der Platteninnenseite ausgegangen werden. Dies kann möglicherweise aufgrund des erhöhten Abriebs bei der Bewegung der Platten als eine Quelle der erhöhten Faserfreisetzung betrachtet werden.

Bild 8: Plattensorte des 1. Bauabschnitts ohne Beschichtung an der Unterseite

Die Fassadenplatten im 1. Bauabschnitt sind innenseitig unbeschichtet. Zudem besitzt der Kleber nur noch geringe Klebekraft, so dass durch den losen Sitz der Sandwich-Elemente in den Alurahmen die unbeschichtete Innenfläche und auch die Schnittkanten der Platten mechanischen Einwirkungen ausgesetzt sind. Hinzu kommt, dass sich die Platten im Luftzug von außen bewegen (klappern) bzw. durch Andrücken bewegen lassen.

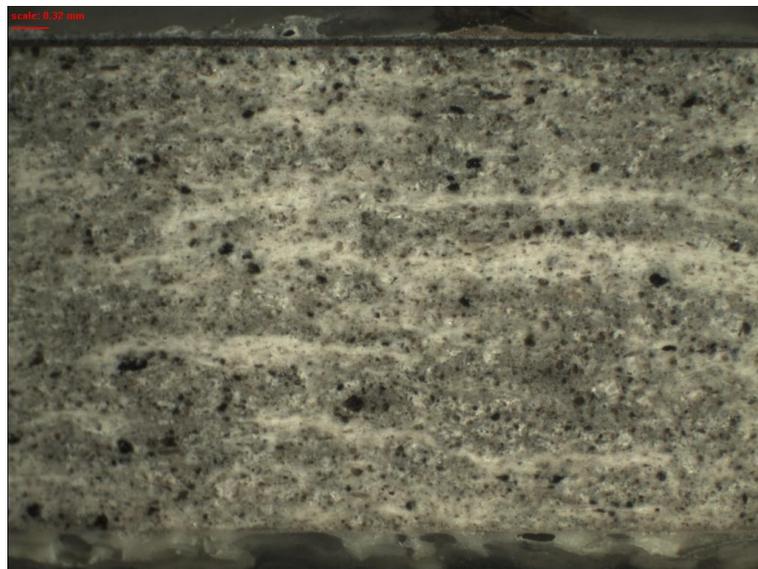
Bild 9: Plattensorte des 2. Bauabschnitts mit doppelseitiger Beschichtung

Im Vergleich dazu sind die Fassadenplatten im 2. Bauabschnitt beidseitig beschichtet und der Kleber hat seine Klebkraft nicht verloren, womit die Unterschiede in der Raumlufbelastung der beiden Bauabschnitte plausibel sind.

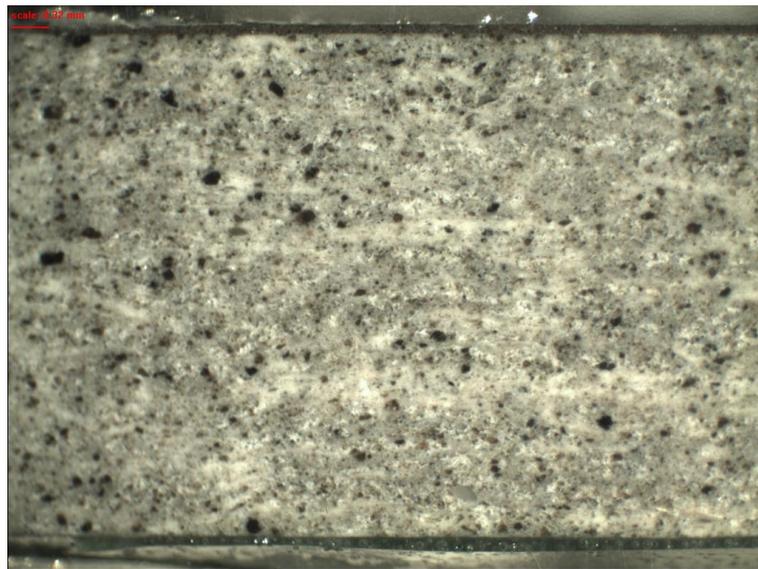
Bild 10: Vergrößerte Darstellung der Plattensorte des 2. Bauabschnitts
