Informationsvorlage

2019/60/056

**Schulzentrum Mühlenredder  
hier: Ergebnisse der Asbestuntersuchung**

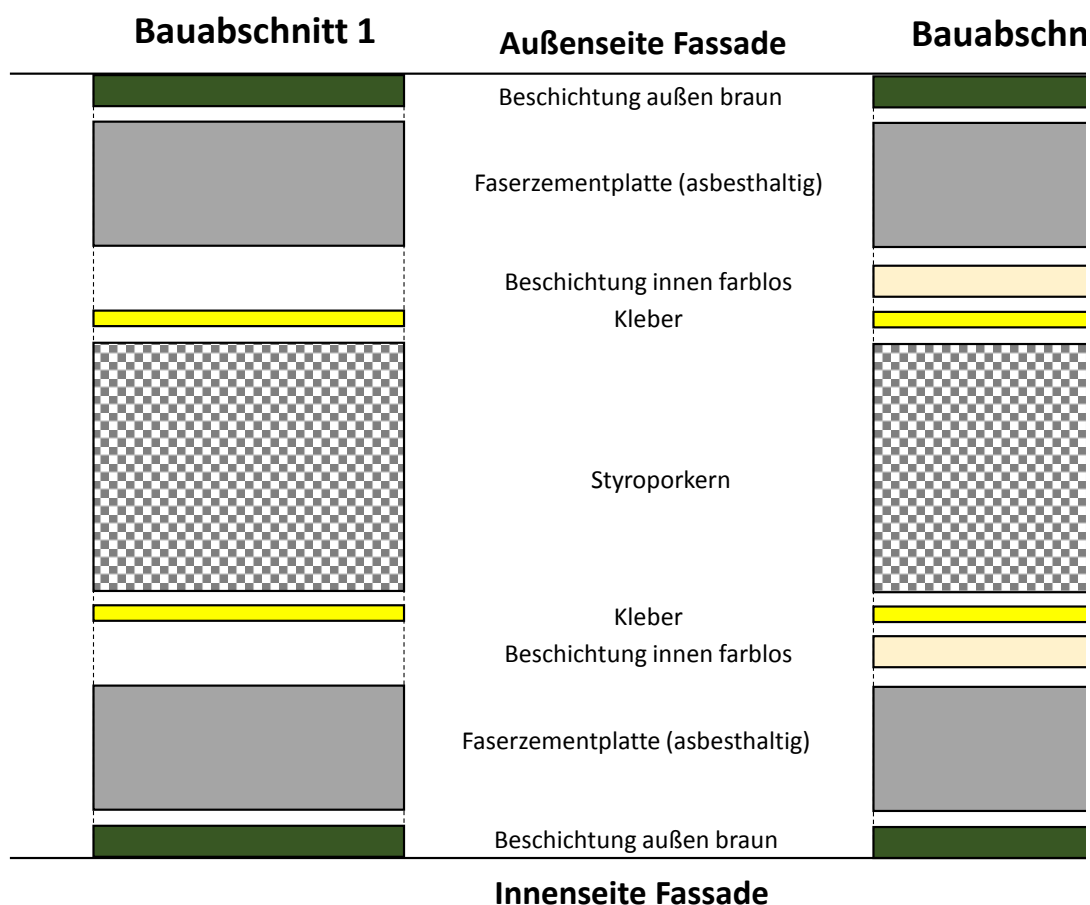
Abb. 1: Schematischer Aufbau Glasalplatten

der Glasplatte und dem Styroporkern wurde ein Kleber verwendet. Dieser wurde in den Sandwichplatten des ersten Bauabschnittes direkt auf die Faserzementplatte aufgetragen. Im zweiten Bauabschnitt befindet sich auf der Innenseite der Faserzementplatte eine zusätzliche Beschichtung. Auf dieser Beschichtung wurde dann der Kleber aufgetragen, der den Verbund zum Styroporkern sichern soll. Schematisch ist dies wie folgt zu erklären:

Die Auflösung des Verbundes im ersten Bauabschnitt war im eingebauten Zustand augenscheinlich nicht wahrnehmbar. Es wird davon ausgegangen, dass die Auflösung des Verbundes und der mechanische Einfluss auf die Fassade auf Grund der Witterung (Windzug, Sturm etc.) einen Abrieb auf der Innenseite der Faserzementplatte bewirkt hat. Dieser Abrieb hat sich in dem Aluminiumrahmenprofil gesammelt. Da die Fassadenelemente im Rahmen nur verklemmt waren und nicht versiegelt wurden, konnte der Asbestabrieb durch die mechanische Belastung auf Grund der Witterung (Windzug, Sturm etc.) auf die Innenseite der Fassade gelangen. Es ist nicht nachvollziehbar, wann dieser Effekt eingetreten ist. Detaillierte Ausführungen sind dem beigefügten Gutachten zu entnehmen.

Hieraus wird auch ersichtlich, warum die hohe Belastung im zweiten Bauabschnitt nicht vorlag. Die gefundenen Belastungen im zweiten Bauabschnitt sind wahrscheinlich durch Faserverschleppung entstanden. Nach Aktenlage wurden im Bau des Schulzentrums jedoch in beiden Bauabschnitten identische Fassadenelemente des gleichen Herstellers verbaut.
